SISÄILMASTON TUTKIMINEN JA LÄMPÖKUVAUS VANHAN
RAKENNUKSEN KUNTOARVIOINNISSA

Opinnäytetyö
Toukokuu 2018

Toimeksiantaja
Tohmajärven kunta

Kuntoarvioraportti

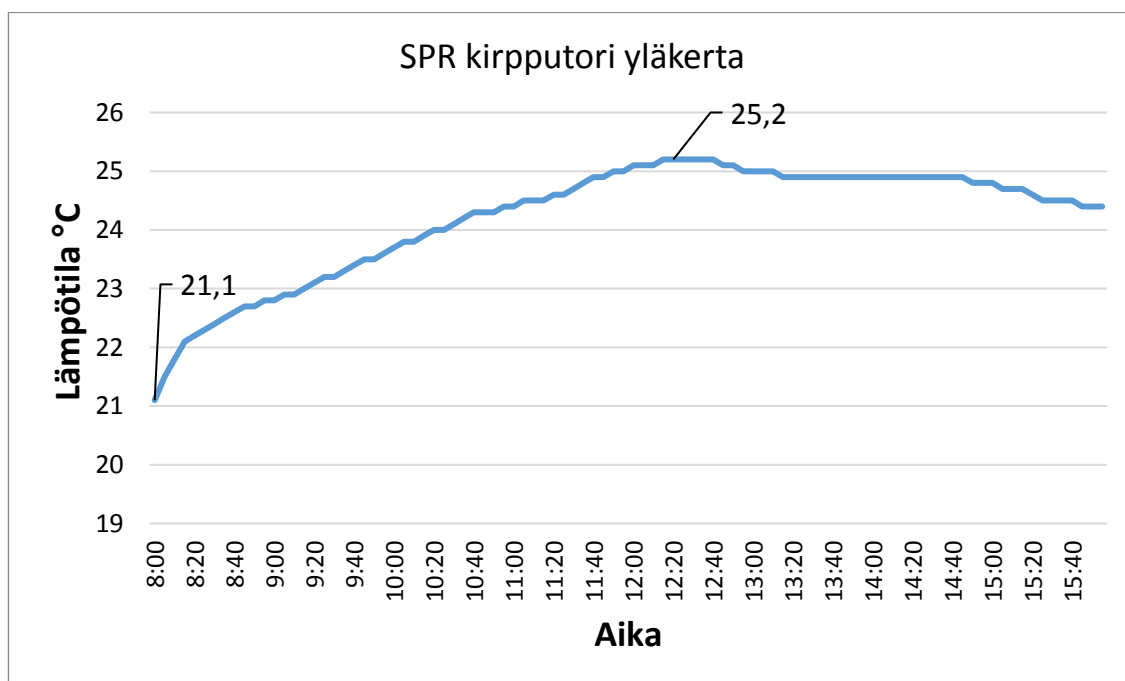
SPR:n kirpputorilla sekä Syöpäyhdistyksen kirpputorilla mitattiin huomattavasti korkeampia lämpötiloja kuin muissa tiloissa (kuvio 1 ja 2). Näissä tiloissa oleskeluvyöhykkeen lämpötila kohosi päivän aikana jopa yli 25 °C:een. Syöpäyhdistyksen tilassa lämpötila on hetkellisesti käynyt mittauksen aikana yli 31 °C:ssa, mutta tämän lämpöpiikin aiheuttajana on ollut suora auringonpaiste mittalaitteisiin. Näissä tiloissa lämpötilat ylittävät mittauksien aikana taulukon 4 sisäilmaluokituksen S3 tavoitearvot. Korkeiden lämpötilojen aiheuttajaa aurinkoa lukuun ottamatta ei paikannettu. Syynä voi olla esimerkiksi väärin säädetty lämmitysjärjestelmä tai puutteellinen ilmanvaihto.

Kuvio 1. SPR kirpputorin yläkerran lämpötilan muutokset.

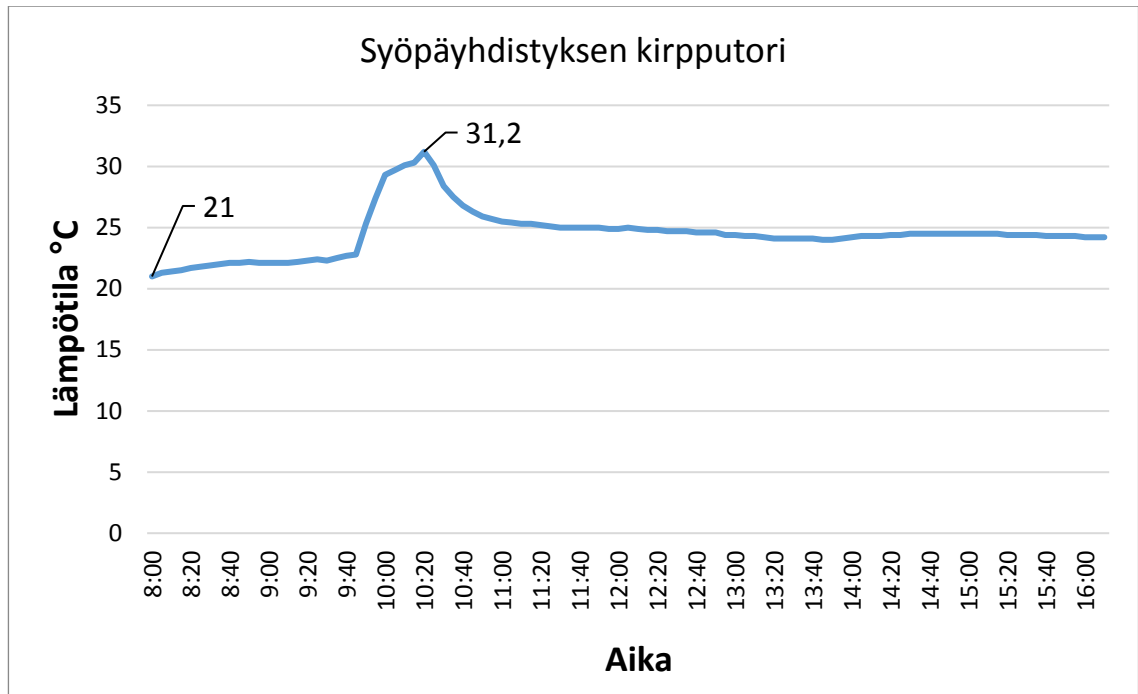
Kuvio 2. Syöpäyhdistyksen kirpputorin lämpötilan muutokset.

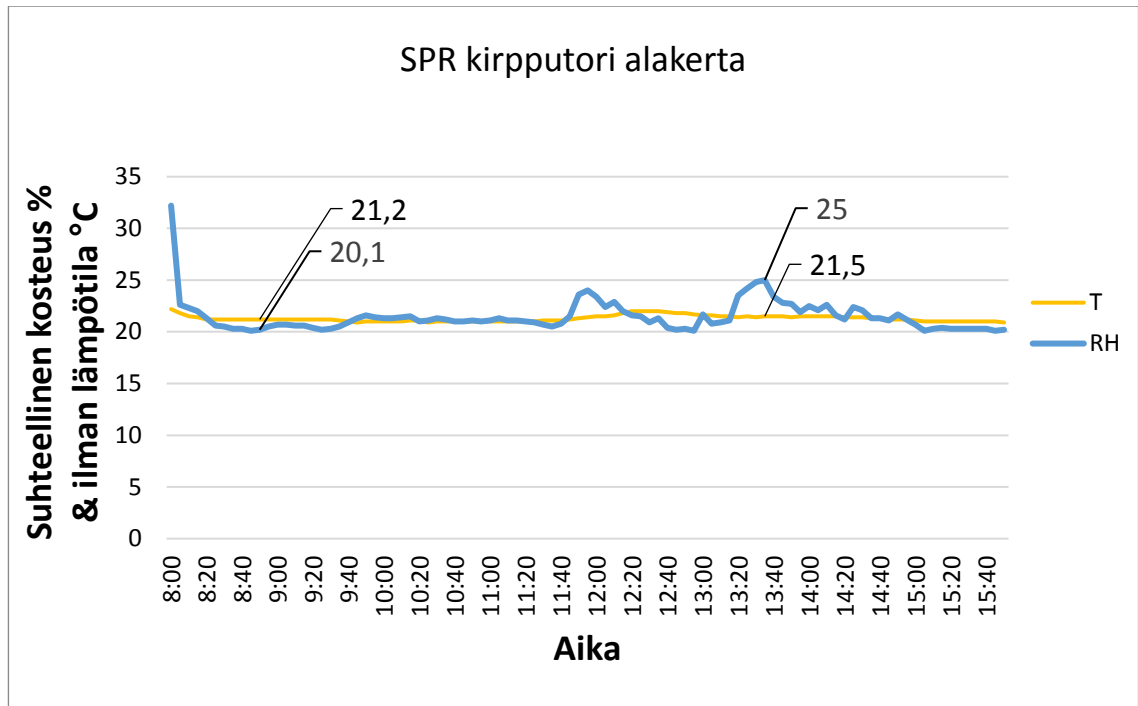
SPR:n kirpputorilla sekä taukokuoneessa havaittiin hieman muita tiloja korkeampia kosteusprosentteja. Kosteudet pysyivät kuitenkin näissäkin tiloissa alhaisina, mittaustulokseksi saatiin näistä tiloista 20–25 % lämpötilan ollessa tasaisesti koko päivän noin 21 °C (kuvio 4). Kun taas hieman muita tiloja alhaisempia ilmastokosteuksia ilmeni Syöpäyhdistyksen kirpputorilta, josta mitattiin ilman suhteelliseksi kosteudeksi 8–14 % lämpötilan ollessa 21–24 °C (kuvio 5). Alhaisimpien kosteuksien mittaushetkellä tilassa oli korkeampi lämpötila (31 °C), joka aiheuttaa matalamman suhteellisen kosteusprosentin.

Kuvio 4. SPR:n kirpputorin suhteellisen kosteuden muutokset.

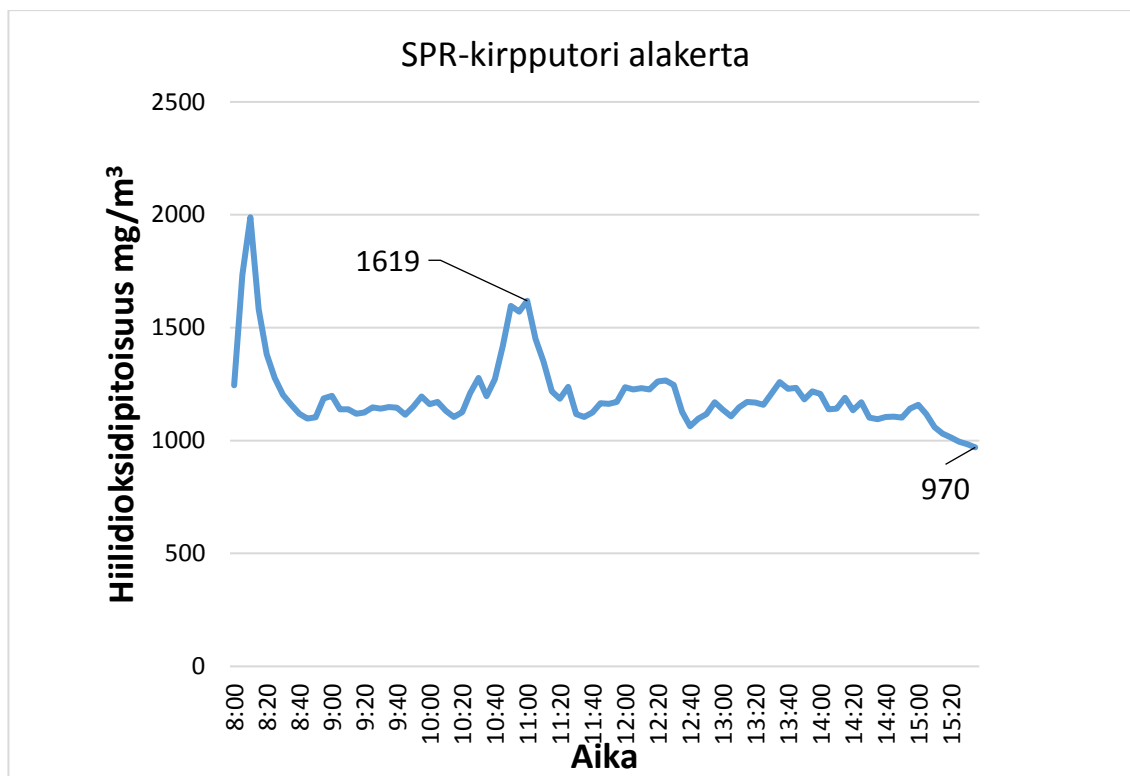
Mittausjakson alussa näkyvät korkeat arvot johtuvat mittaajista. Korkein yksittäinen mitattu hiilidioksidipitoisuus oli kuvassa 18 näkyvä 1619 mg/m^3 SPR:n kirpputorin alakerrasta. Näin ollen kaikissa mitatuissa tiloissa päästiin vähintään sisäilmaluokituksen luokkaan S2 hiilidioksidin osalta, jonka raja-arvo on 1920 mg/m^3 luokassa S2.

Kuvio 12. SPR:n kirpputorin alakerran hiilidioksidipitoisuuden muutokset.

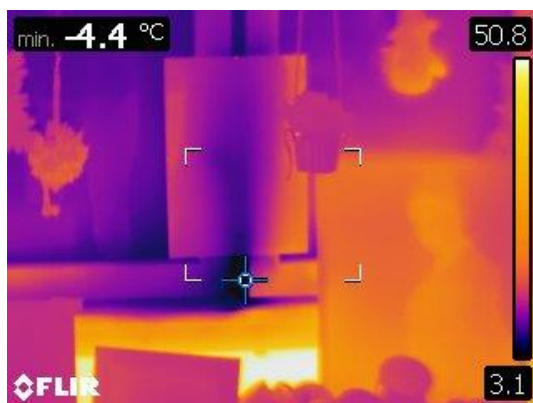
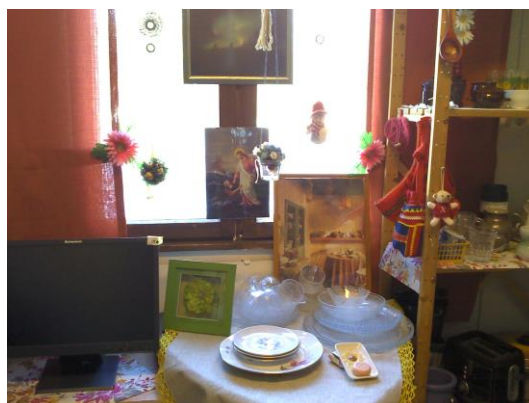
Kuva 9. Lämpökuva 1. Vuotava ikkuna.

Kuva 9 on Helluntaiseurakunnan kirpputorin tiloista. Ikkunoiden välissä mitattu
pintalämpötila oli -4,4 °C ja siitä laskettu lämpötilaindeksi 29 %.

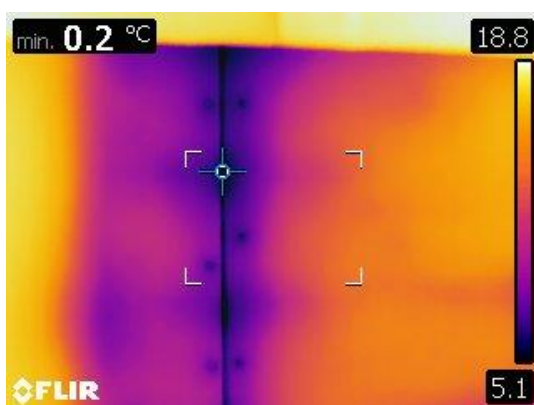
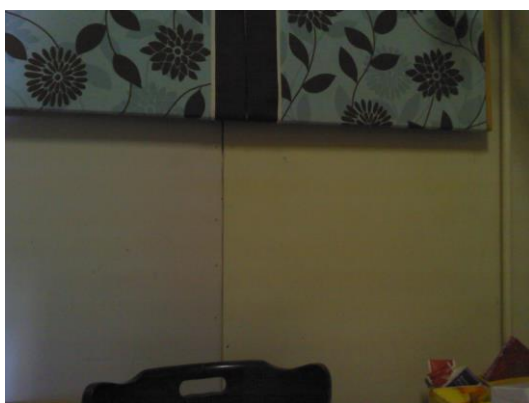
Kuva 10. Lämpökuva 2. Lämpövuotoa kahvihuoneen seinässä.

Taukotilan seinästä mitatulla pintalämpötilalla laskettu lämpötilaindeksi on 41 %.

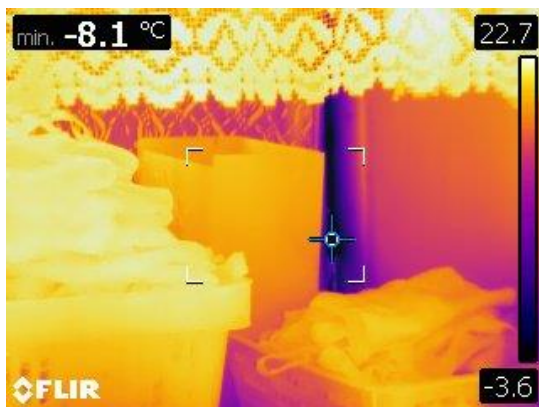
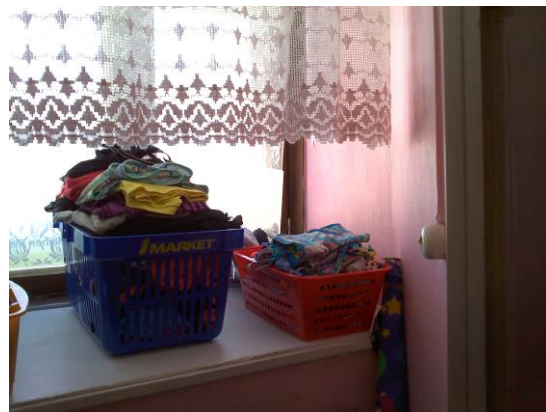
Kuva 15. Lämpökuva 7. SPR-kirpputorin alakerran vuotava ikkuna

SPR:n kirpputorin ikkunoissa, kuten kauttaaltaan koko rakennuksen ikkunoissa, oli puutteita tiivisteiden ja karmien osalta. SPR:n kirpputorin yläkerran taukotilassa oli lämpökameralla havaittavissa ongelmakohtia myös lattian ja ulkoseinien rajoissa sekä ulkonurkissa. Lämpökuvassa 7 näkyvälle alakerran ikkunan karmille laskettu lämpötilaindeksi on 19 %.

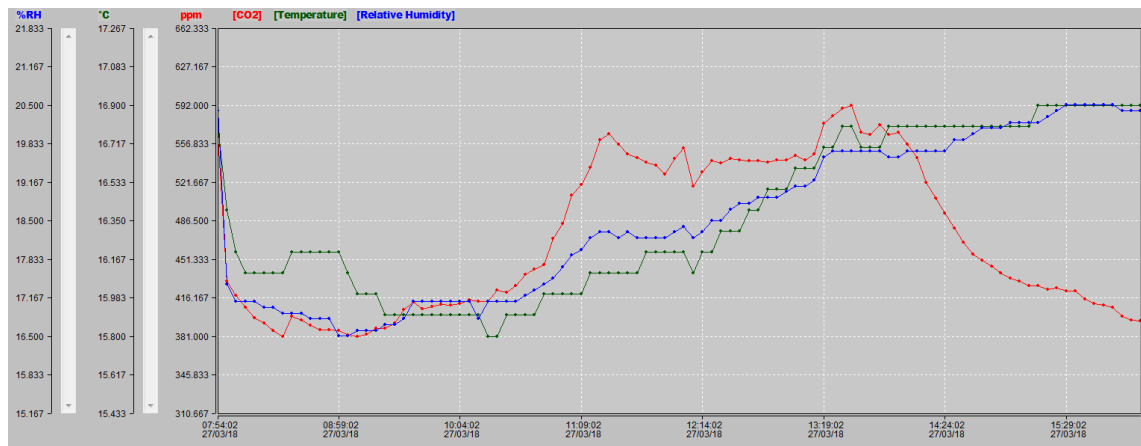
Työntekijöiden taukotilasta ilmeni sisäilmamittauksissa hyvin alhaisia ilman lämpötiloja. Lämpötilat olivat koko mittauksen ajan 15–17 °C. Kaikki muut mitatut

pitoisuudet sekä suhteellinen kosteus pysyivät raja-arvojen sisällä (kuvio 3). TVOC- ja häkäpitoisuutta ei tästä tilasta mitattu.

Kuvio 3. Mittauspiste 2. Työntekijöiden taukotila. Diagrammi sisäilman lämpötilan, suhteellisen kosteuden, sekä hiilidioksidin muutoksista.

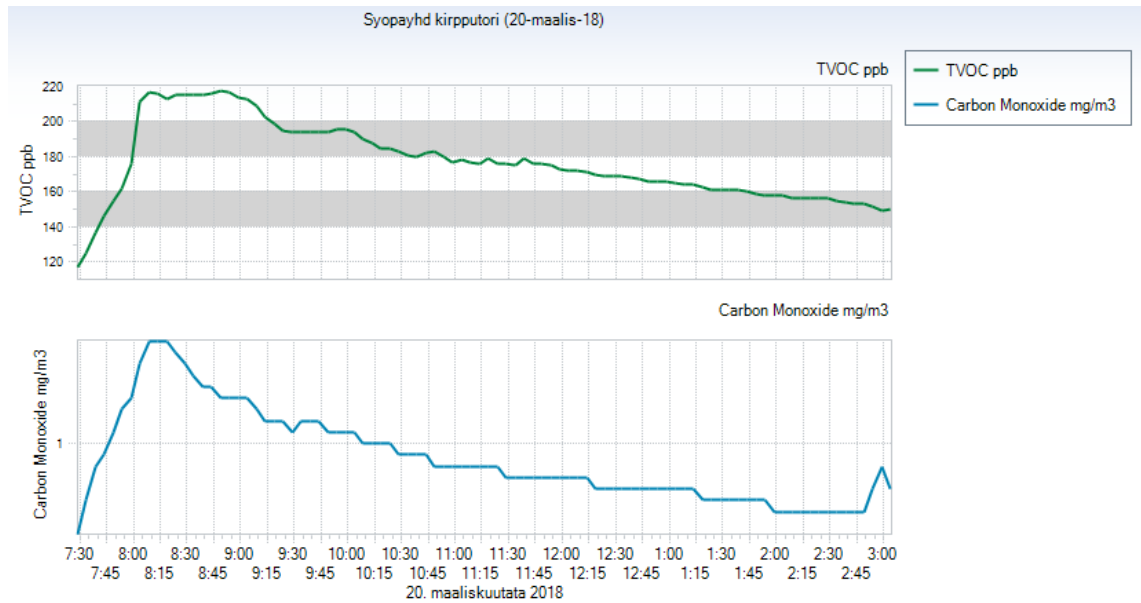
Syöpäyhdistyksen kirpputorin tilojen sisäilmamittauksista ilmeni korkeita lämpötiloja. Lämpötilat olivat mittauksien ajan 24–31 °C. Hetkellinen todella korkea lämpöpiikki johtuu suorasta auringonpaisteesta mittalaitteisiin. Kaikki muut mitatut pitoisuudet sekä suhteellinen kosteus pysyivät raja-arvojen sisällä (kuviot 4 ja 5).

Kuvio 5. Mittauspiste 3. Syöpäyhdistyksen kirppari. Diagrammi sisäilman TVOC sekä hiilimonoksidipitoisuuksista.

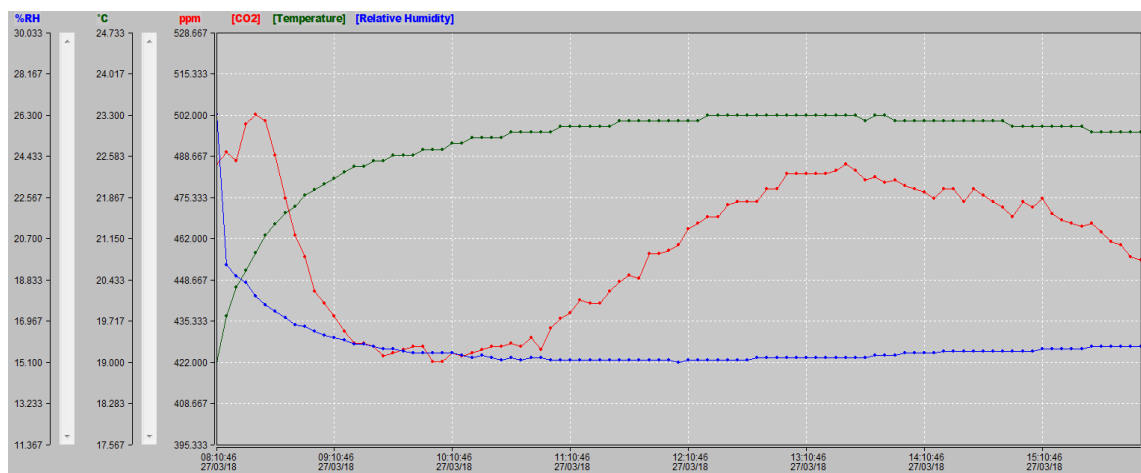
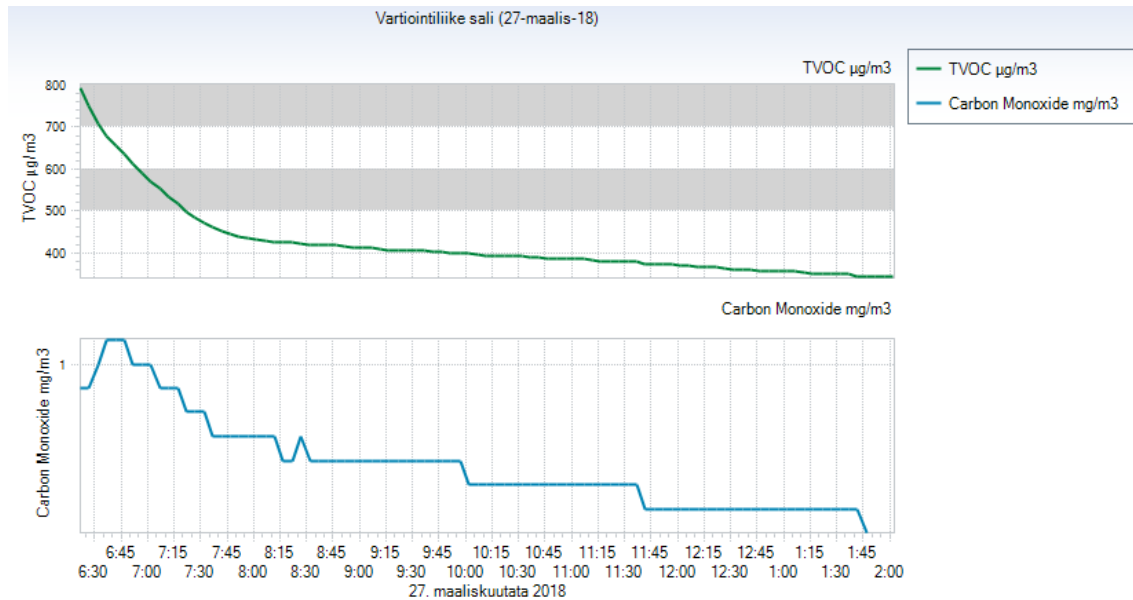
Mittauspiste 5. Turvamestarit kuntosali

Turvamestarien kuntosalilta ei sisäilmamittauksissa ilmennyt ongelmia. Ainoastaan lämpötila on hieman ohjearvoja korkeampi. Kaikki muut mitattavat pitoisuudet sekä suhteellinen kosteus pysyivät raja-arvojen sisällä koko mittauksen ajan (kuviot 8 ja 9).

Kuvio 8. Mittauspiste 5. Turvamestarit kuntosali. Diagrammi sisäilman lämpötilan, suhteellisen kosteuden, sekä hiilidioksidin muutoksista.

Kuvio 9. Mittauspiste 5. Turvamestarit kuntosali. Diagrammi sisäilman TVOC sekä hiilimonoksidipitoisuuksista.

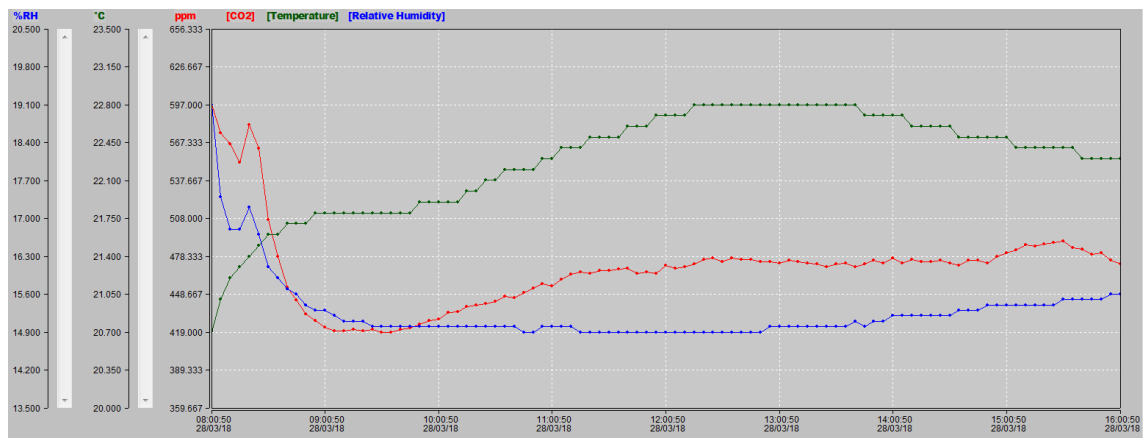
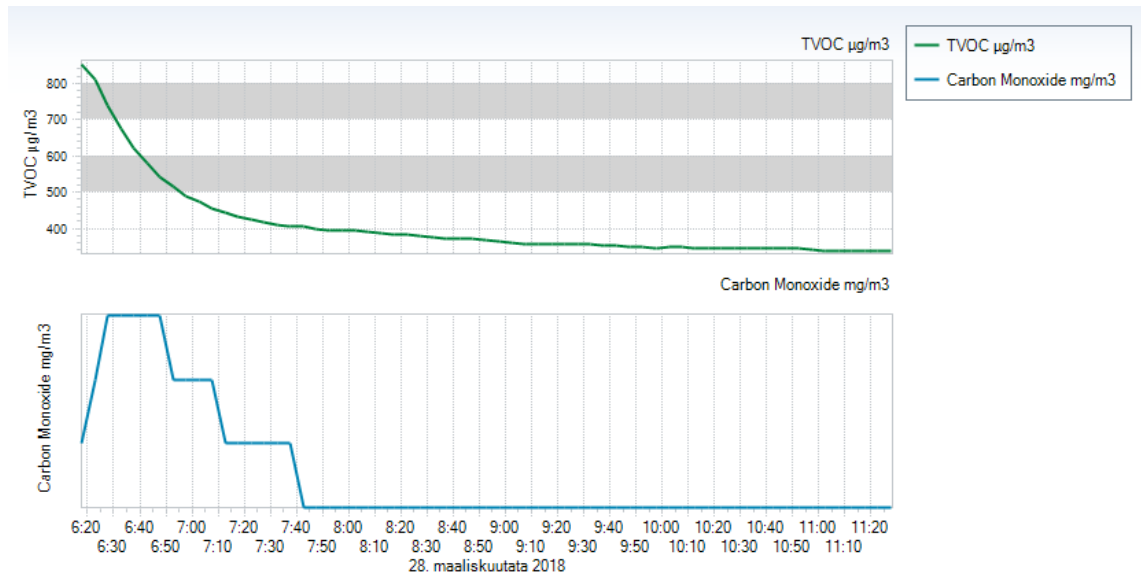
Mittauspiste 6. Turvamestarit lepohuone

Turvamestarien lepohuoneesta ei sisäilmamittauksissa ilmennyt ongelmia. Ainoastaan lämpötila on hetkellisesti hieman ohjearvoja korkeampi. Kaikki muut mitattavat pitoisuudet sekä suhteellinen kosteus pysyivät raja-arvojen sisällä koko mittauksen ajan (kuviot 10 ja 11).

Kuvio 10. Mittauspiste 6. Turvamestarit lepohuone. Diagrammi sisäilman lämpötilan, suhteellisen kosteuden, sekä hiilidioksidin muutoksista.

Kuvio 11. Mittauspiste 6. Turvamestarit lepo huone. Diagrammi sisäilman TVOC sekä hiilimonoksidipitoisuuksista.

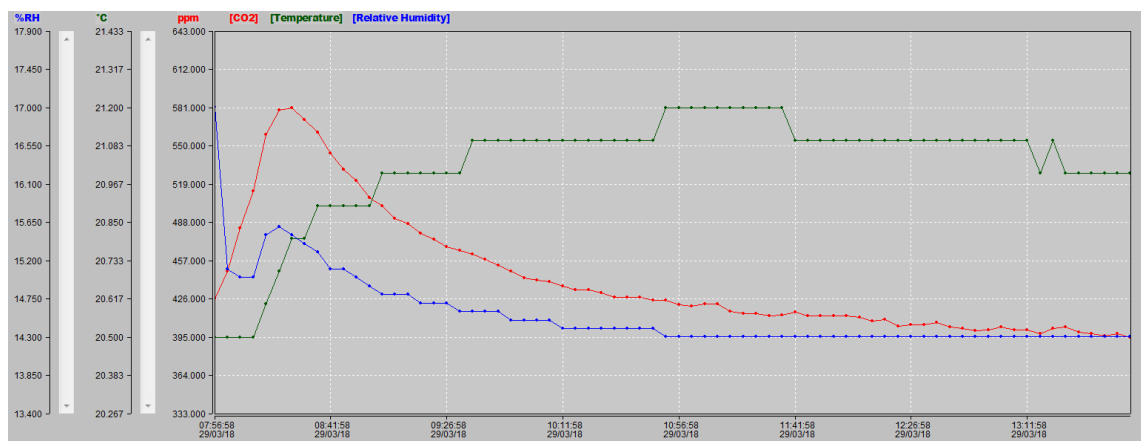
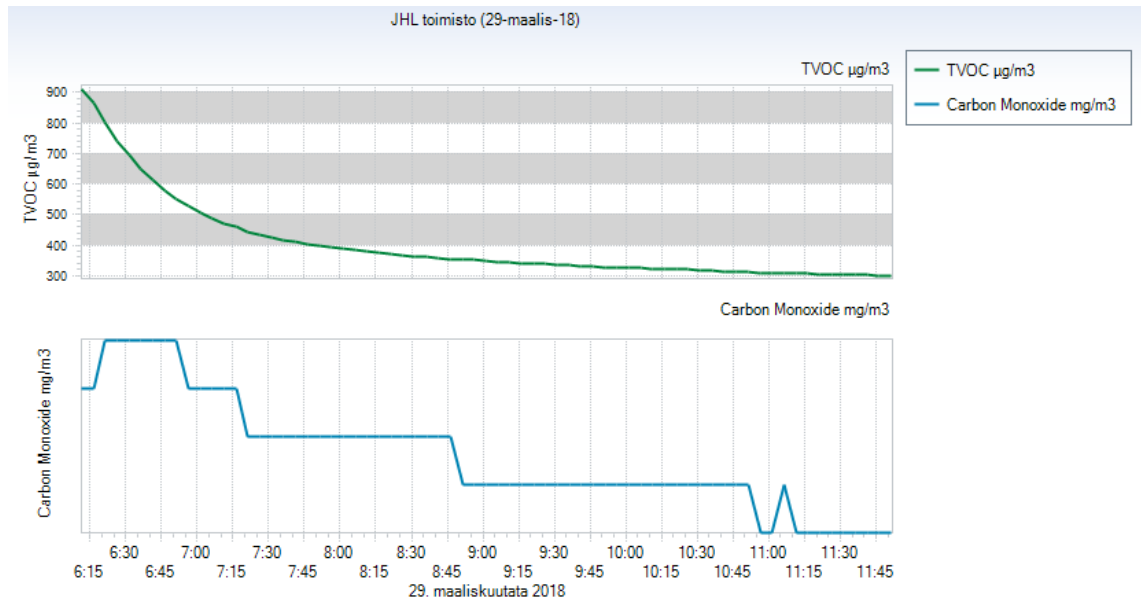
Mittauspiste 7. JHL toimisto

JHL:n toimistosta ei sisäilmamittauksissa ilmennyt ongelmia. Kaikki mitattavat pitoisuudet sekä lämpötila ja suhteellinen kosteus pysyivät raja-arvojen sisällä koko mittauksen ajan (kuviot 12 ja 13).

Kuvio 12. Mittauspiste 7. JHL toimisto. Diagrammi sisäilman lämpötilan, suhteellisen kosteuden, sekä hiilidioksidin muutoksista.

Kuvio 13. Mittauspiste 7. JHL toimisto. Diagrammi sisäilman TVOC sekä hiilimonoksidipitoisuuksista.

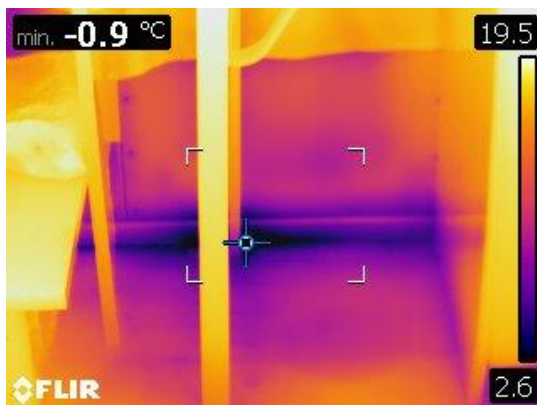
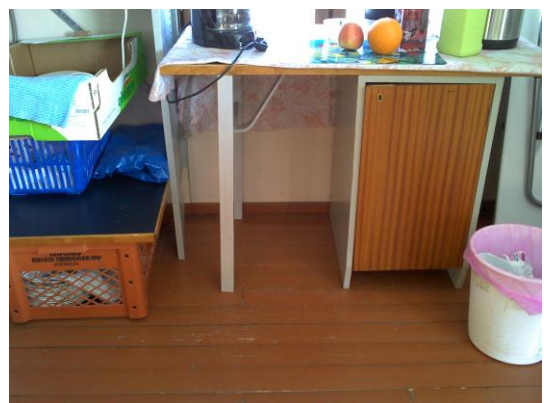
SPR:n kirpputorin ikkunoissa, kuten kauttaaltaan koko rakennuksen ikkunoissa, oli puutteita tiivisteiden ja karmien osalta. SPR:n kirpputorin yläkerran taukotilassa oli lämpökameralla havaittavissa ongelmakohtia myös lattian ja ulkoseinien rajoissa sekä ulkonurkissa. (Kuvat 8–11)

Kuva 9. Lämpökuva 2. SPR kirpputorin yläkerta

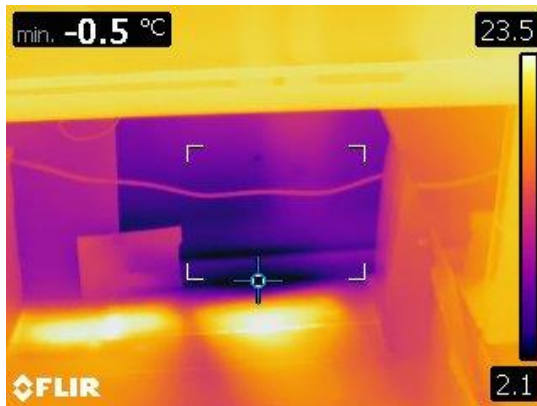
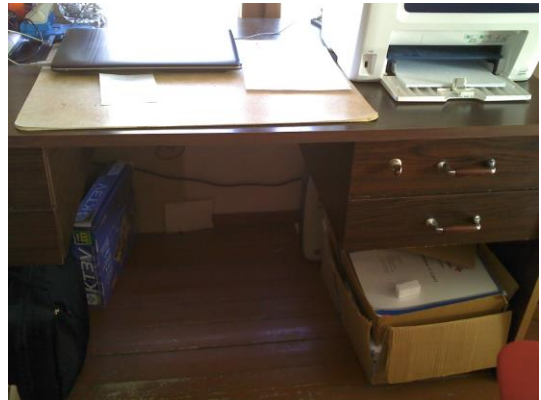
Kuva 10. Lämpökuva 3. SPR kirpputorin yläkerta

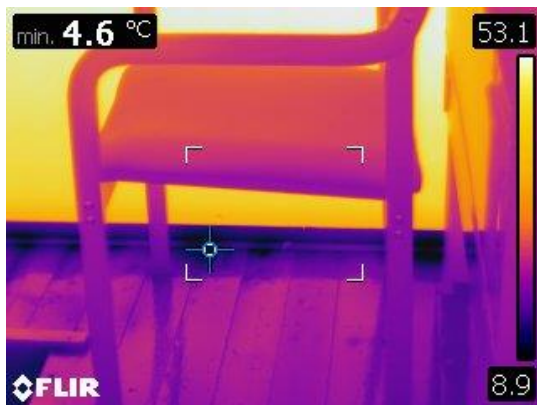
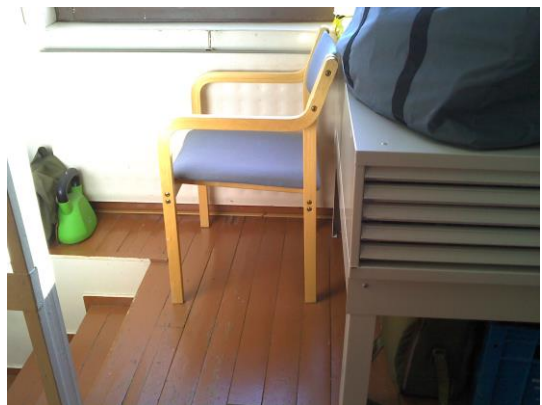
Kuva 11. Lämpökuva 4. SPR kirpputorin yläkerta

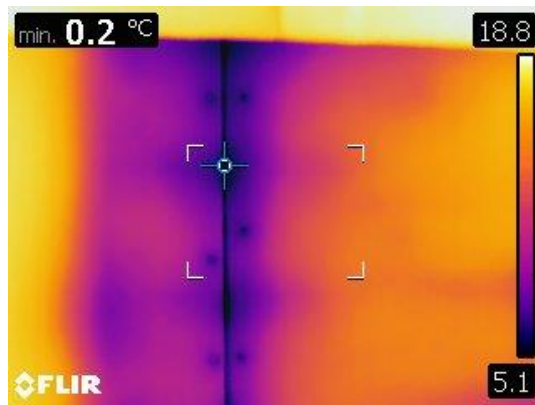
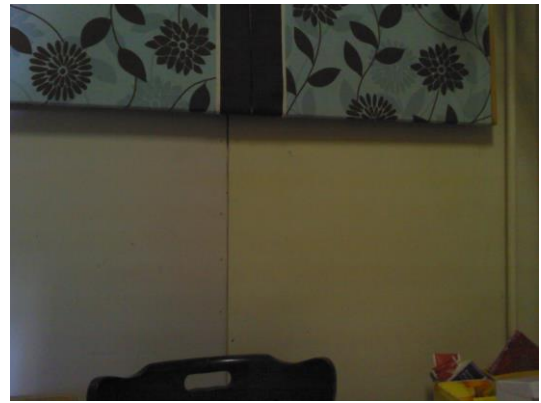
Työntekijöiden taukotilassa havaittiin lämpökuvauksilla erittäin alhaisia pintalämpötiloja. Tila oli kuvausten perusteella yksi rakennuksen ongelmallisimmista tiloista. Lattian ja ulkoseinän rajapinta oli kauttaaltaan erittäin kylmä ja monesta pisteestä mitattiin alle nolla celsiusta. Myös seinärakenteessa havaittiin puutteita lämmöneristysten osalta. (Kuvat 12–16)

Kuva 12. Lämpökuva 5. Lämpövuotoa kahvihuone seinässä

Kahvihuoneen seinästä mitatulla pintalämpötilalla laskettu lämpötilaindeksi on 41 %.

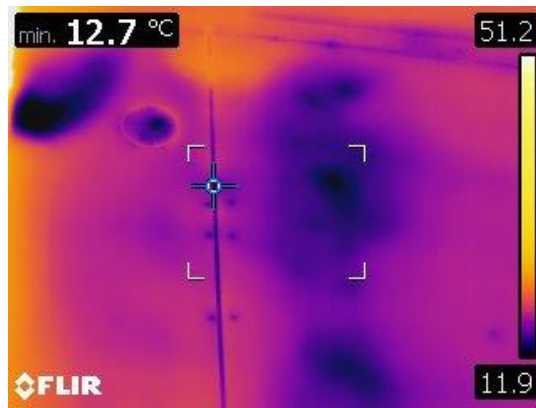
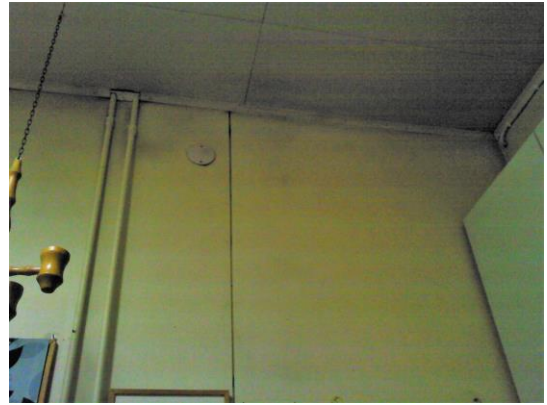
Kuva 14. Lämpökuva 8. Kahvihuoneen seinässä lämpövuotokohtia.

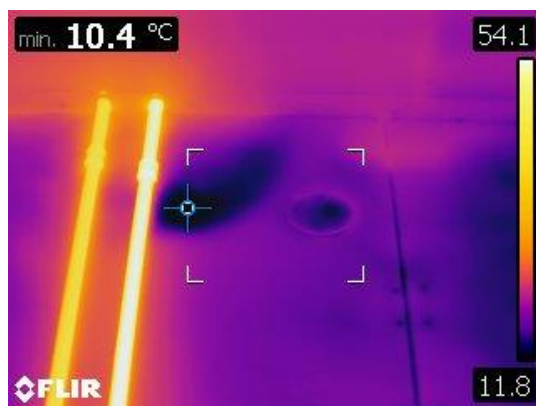
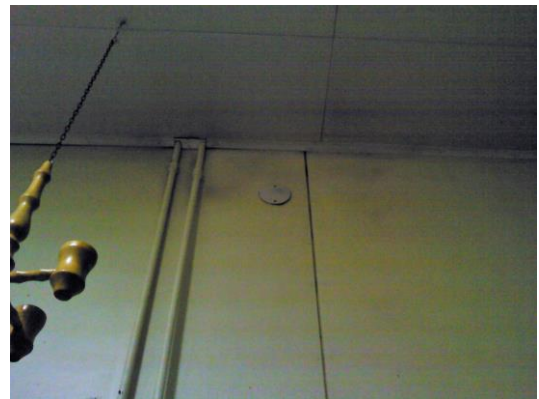
Kuva 15. Lämpökuva 9. Kahvihuoneen seinässä lämpövuotokohtia.

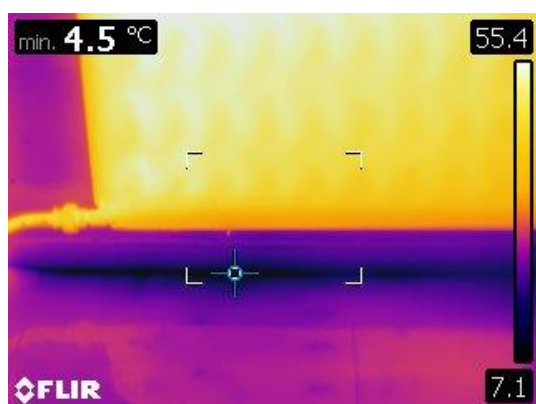
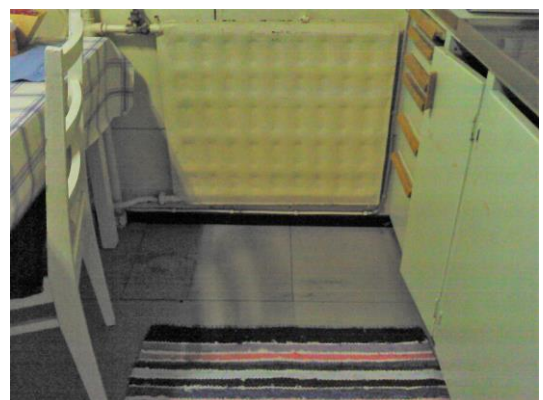
Kuva 16. Lämpökuva 10. Kahvihuoneen lattian ja seinän raja.

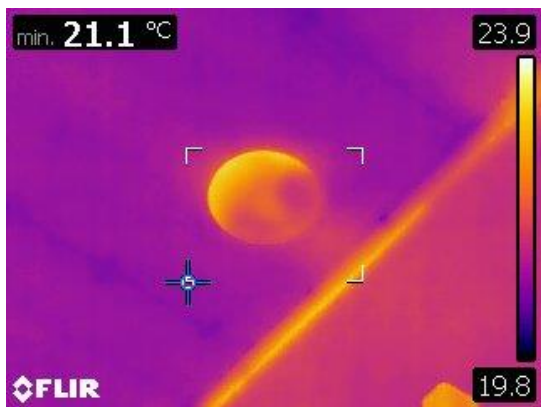
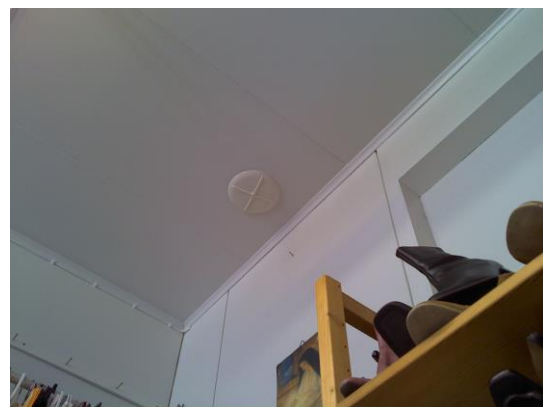
Kuva 18. Lämpökuva 12. Syöpäyhdistyksen kirpputori toimiva korvausilmaventtiili.

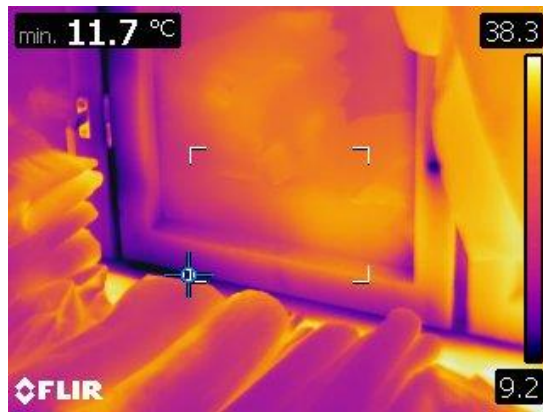
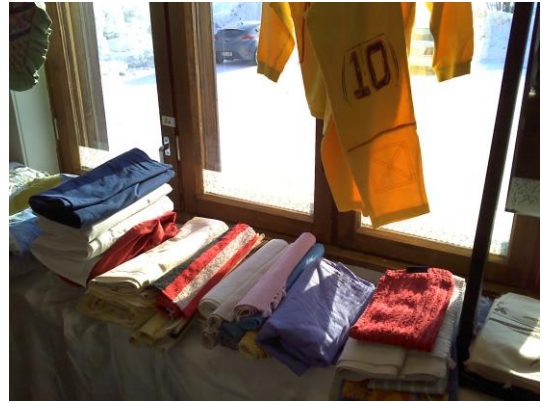
Syöpäyhdistyksen kirpputorin tiloista lämpökuvausten perusteella ongelmallisimmat kohdat olivat levyllä tukittu korvausilmaventtiili, josta puuttuu lämmöneristys, sekä kylmät ikkunan karmit. Tilan ulkoseinän puoleiselle sivustalle on kerennyt aurinko paistaa aamun aikana, joka osaltaan vaikuttaa lämpökuvaustuloksiin. Ulkoseinän lämpökuvauksen esteenä oli runsas vaate/tavaramäärä seinustaa vasten, jota ei päästy siirtämään kuvausten ajaksi. (Kuvat 17–19)

Kuva 19. Lämpökuva 13. Syöpäyhdistyksen kirpputori ikkunan karmit.

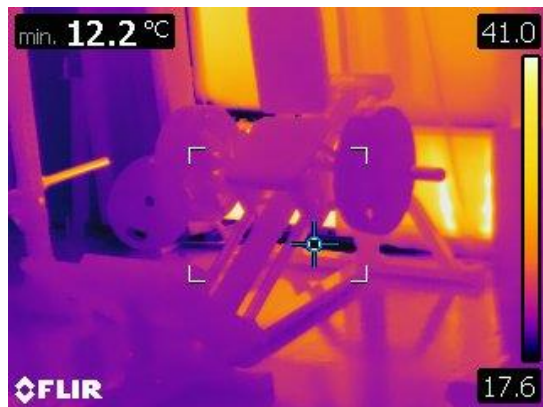
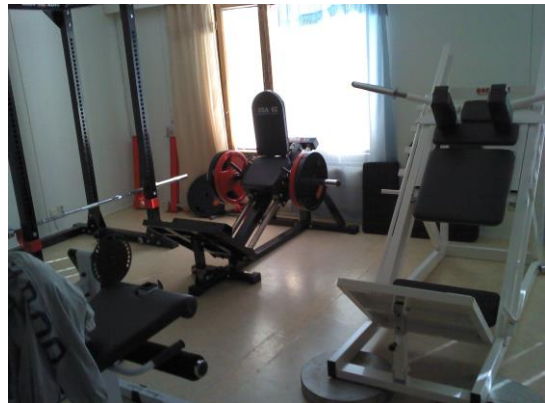
Vartiointiliikkeen tilat olivat lämpökuvausten perusteella asianmukaisessa kunnossa eikä suuria ongelmia havaittu. Nurkissa, seinien ja lattian rajassa sekä pistorasioiden ympäristössä mitattiin muuta ympäristöä matalampia lämpötiloja.

Kuva 20. Lämpökuva 14. Kuntosali.

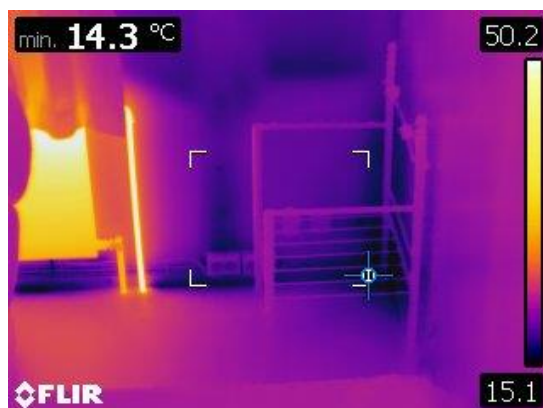
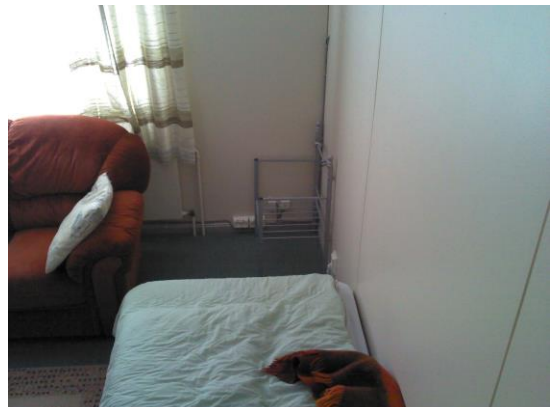
Kuva 21. Lämpökuva 15. Lepuhuoneen ulkonurkka.

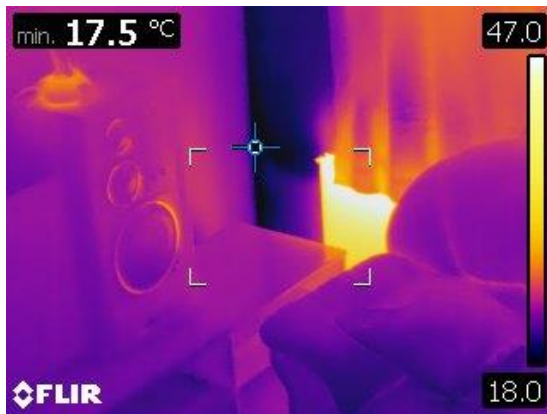
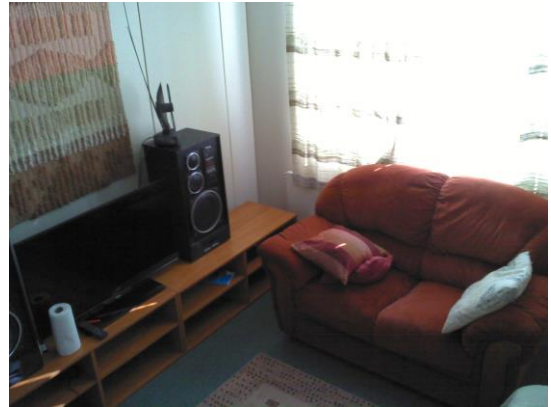
Kuva 22. Lämpökuva 16. Lepuhuoneen ulkonurkka.

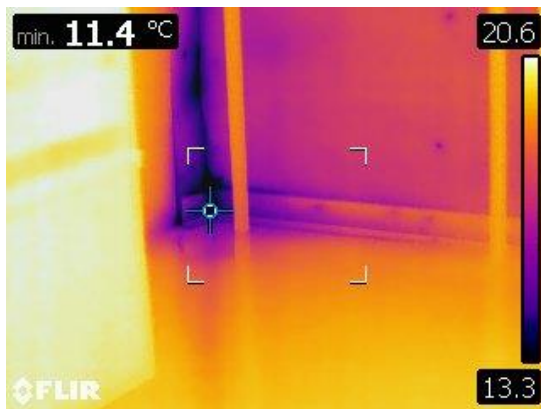
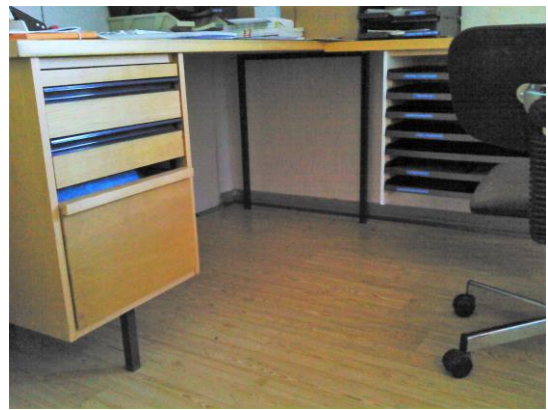
JHL:n toimiston tiloissa lämpökuvauksella ei havaittu suurempia ongelmia. Nurkat ja lattian ja seinän rajat olivat muuta ympäristöä huomattavasti kylmempiä.

Kuva 23. Lämpökuva 17. JHL toimisto ulkonurkka pöydän alla.

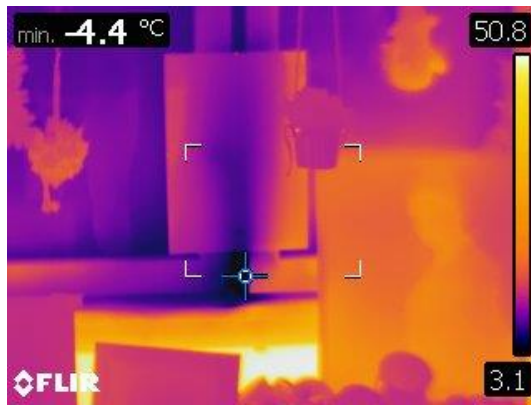
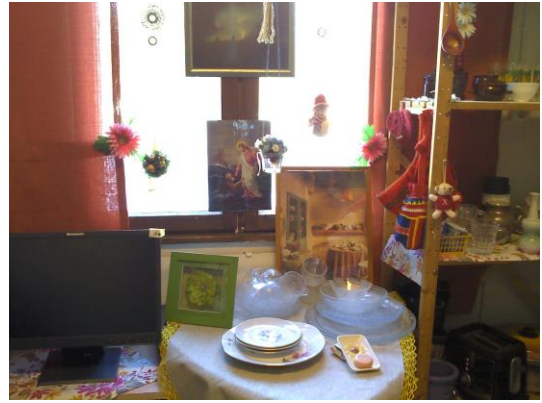
Kuva 24. Lämpökuva 18. Vuotava ikkuna

Kuva 24 on helluntaiseurakunnan kirpputorin tiloista. Ikkunoiden välissä mitattu pintalämpötila oli -4,4 °C ja siitä laskettu lämpötilaindeksi 29 %.

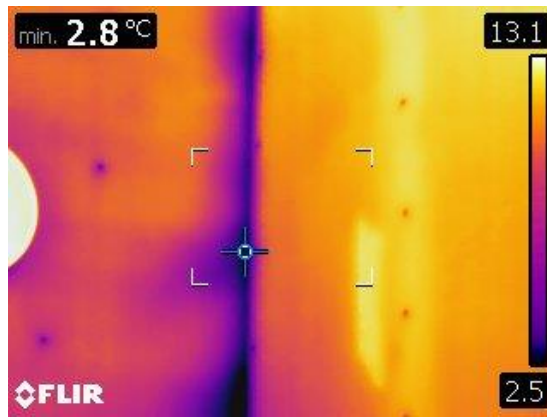
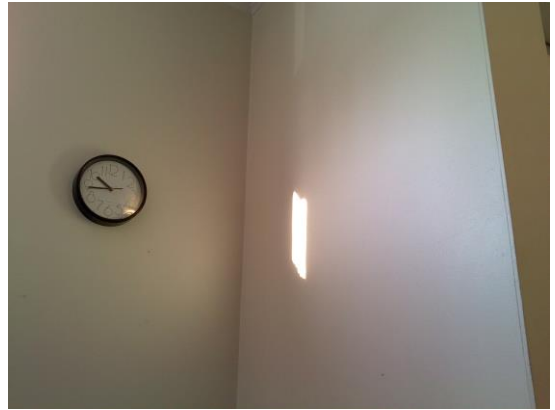
Eteisen ulkonurkissa ja ikkunoiden ympärillä oli havaittavissa laajasti lämpövuotoa. Myös seinien eristeissä oli havaittavissa puutteita eteisen osalta. Kuvassa 25 näkyvälle kylmälle pisteelle laskettu lämpötilaindeksi on 28 %.

Kuva 26. Lämpökuva 20. Eteisen nurkka.

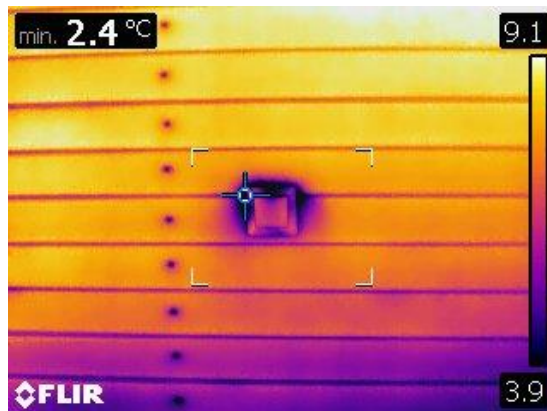
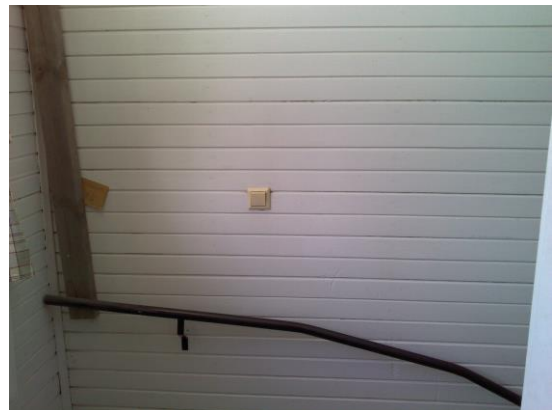
Kuva 27. Lämpökuva 21. Katkaisija kellariin johtavassa portaikossa.

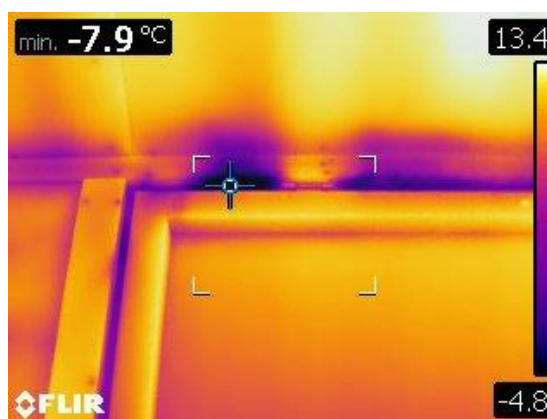
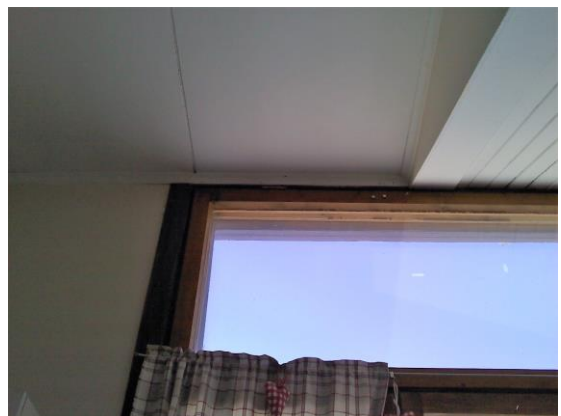
Kuva 28. Lämpökuva 22. Eteisen ikkunan yläpinta.

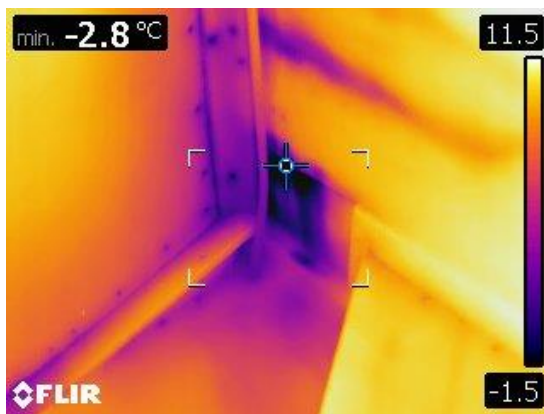
Rakennuksen molemmissa päädyissä on portaikot ja molemmissa portaikoissa oli havaittavissa samankaltaisia ongelmakohtia ulkonurkissa. Lämpötilat portaikoissa olivat muutenkin oleskelutiloja huomattavasti alhaisemmat. (Kuvat 32 ja 33)

Kuva 32. Lämpökuva 26. Portaikon ulkonurkka. Lämpötilaindeksi kuvan pisteelle on 34 %.

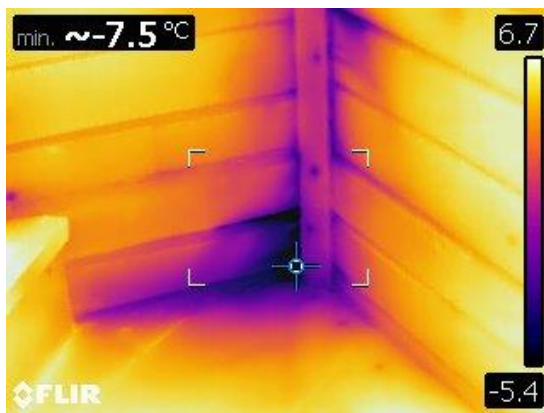
Kuva 33. Lämpökuva 27. Toiseen kerrokseen johtava portaikko.

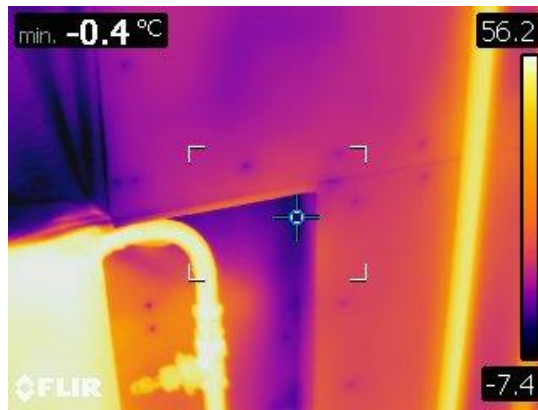
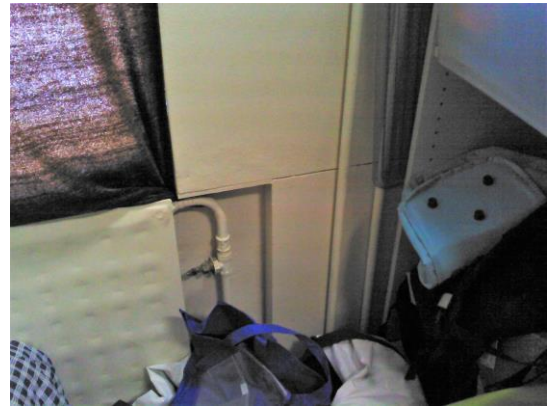
Kuva 34. Lämpökuva 28. Taukotilan viereinen tila ensimmäisessä kerroksessa.

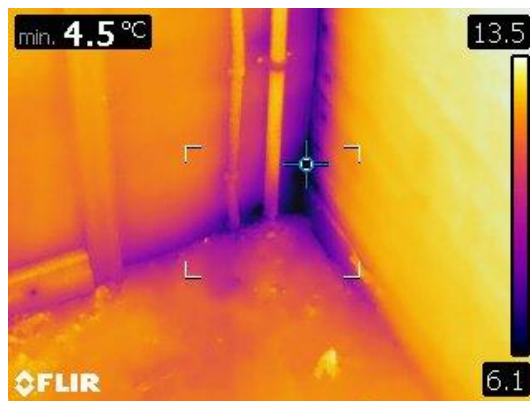
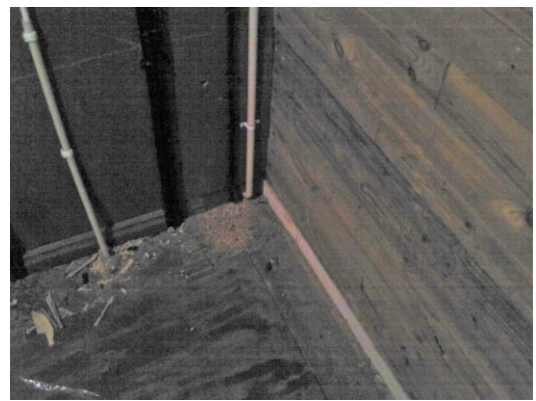
Kuva 35. Lämpökuva 29. Sähköpääkeskuksen nurkka.
